Skador i putsade träregelväggar

Artikelförfattare är **Anders Jansson, Ingemar Samuelson, Kristina Mjörnell**, SP Sveriges Provnings- och Forskningsinstitut, Borås.

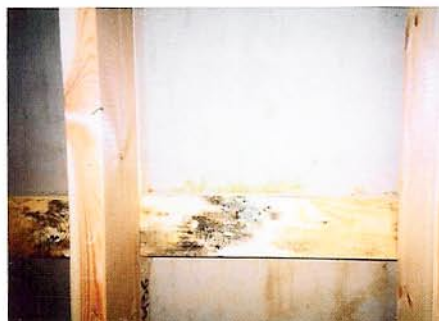
Bild 1: Mikrobiell påväxt på regelverk orsakad av högt fukttillstånd i väggen till följd av fukt som läckte in under bygget.

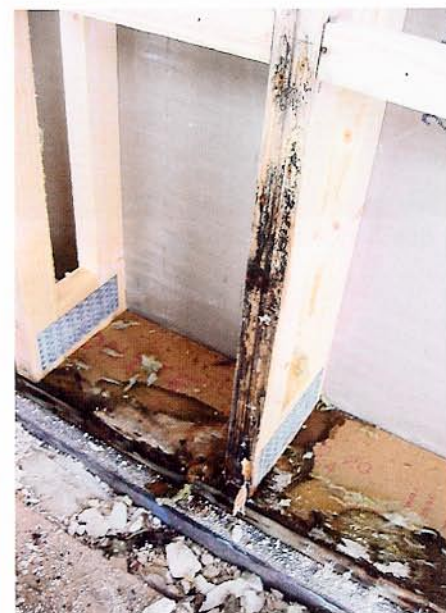
Bild 2: Mikrobiell påväxt orsakad av höga fukttillstånd i oventilerad vägg med putsad cellplastisolering.

genom att fuktig inneluft transporterats ut genom väggen, till följd av diffusion eller konvektion och kondenserat på vindskyddet eller tillförts genom att vatten transporterats in i väggkonstruktionen via brister i anslutningar till fasaden i samband med slagregn. Skadebilden, det vill säga omfattningen och lokaliseringen av höga fuktkvoter och påväxt på vindskydd och träregelverk, tyder på att skadorna sannolikt inte är orsakade av fuktkonvektion eller fuktdiffusion inifrån, utan snarare av inläckande regnvatten.

I befintliga väggar av denna typ är det viktigt att säkerställa att fukt inte kan tränga in i väggen. Kommer fukt in hinner den inte torka innan det blir skador. Det gäller att hindra fukt att tränga in såväl vid anslutningar mellan fönster och fasad som vid infästningar av balkonger, utomhusbelysning etcetera. Vid misstanke om redan uppkomna skador i väggen bör man göra en skadeutredning med okulär kontroll och fuktmätning.

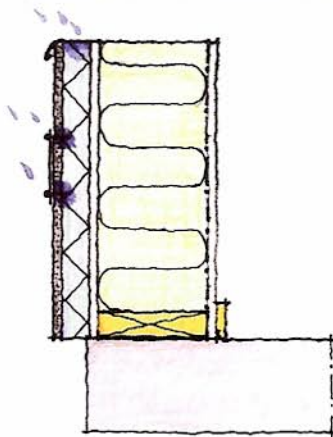
Bild 4: Vatten kommer in i otäta anslutnings- och infästningsdetaljer.

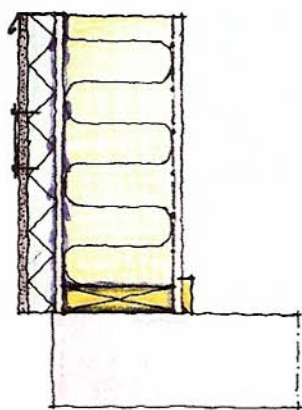
Bild 5: Vattnet rinner utmed vindskyddet och fuktat upp vindskydd, reglar och syll.

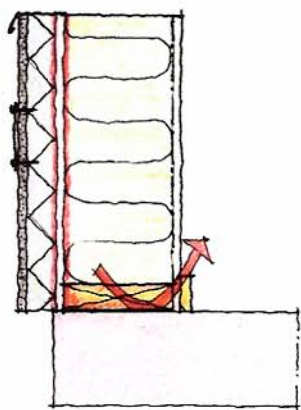
Bild 6: En långvarig uppfuktning kan leda till mikrobiell påväxt och lukt.

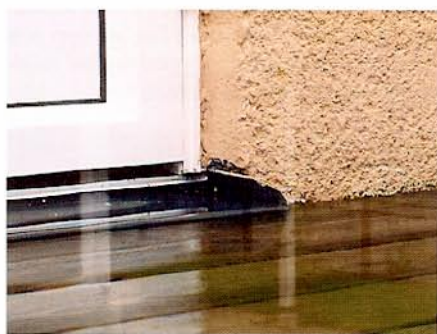
Vid ett antal besiktningar av putsade fasader har SP upptäckt att detaljlösningar vid infästningar och anslutningar på fasaden har utförts på ett sätt som inte är tillfredsställande för att hindra regnvatten att tränga in i väggkonstruktionen. Framförallt har dessa brister förekommit vid sidoanslutningar till balkonger, fönster, altaner och skärmtaksinfästningar (se bild 7 till 10). Nedanför dessa bristfälliga anslutningar har även fuktmätningar i vindskyddet ofta påvisat hög fuktkvot (större än 0,28 kg/kg), framförallt på de fasadsidor som är mest utsatta för regn och vind.

Bild 7: Otät i anslutning till altandörr.

Med ovanstående slutsats är det av stor betydelse för väggkonstruktionens fuktsäkerhet att detaljlösningar vid infästningar och anslutningar projekteras och utförs fuktsäkra och med någon form av kvalitetssäkring. Detaljlösningar bör provas och utvärderas innan de används. ■

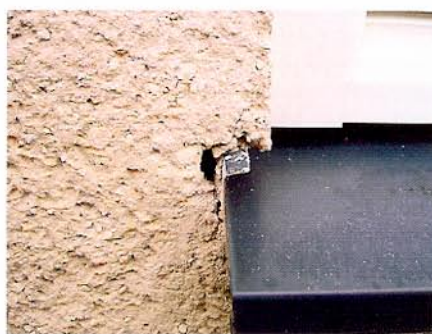
Bild 8: Otät fönsteranslutning.

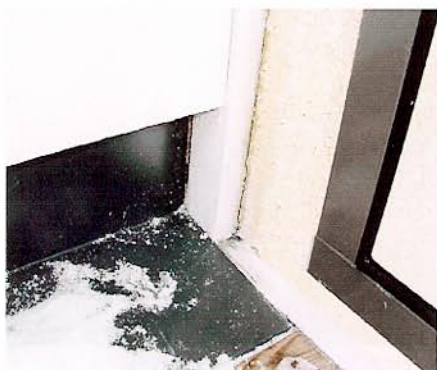
Bild 9: Otätheter vid sidoanslutning till balkong.

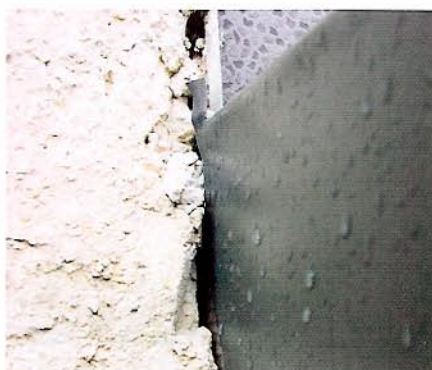
Bild 10: Otätheter vid skärmtaksinfästning.
